# Projekt: Lippedeich in Hamm-Herringen

## Erneuerung der Deichfußdrainage von km 62,8 bis km 63,4

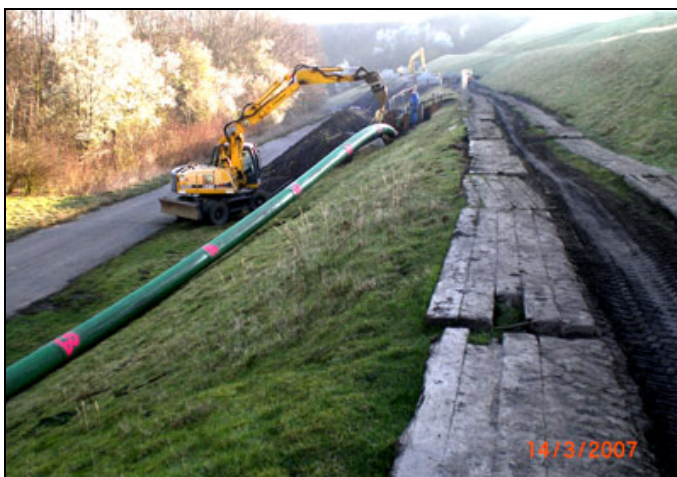
Bild2: Einbau eines Langrohrstrangs

Einsatzbereich waren die Deiche zwischen Lippe, dem Lippe-Altarm und dem parallel zur Lippe liegenden Lippekanal. Diese wurden zum Schutz vor dem wiederholt auftretenden Hochwasser und der Kanal zur damaligen Erschließung des Kohletagebaus angelegt. Zusätzlich zum Hochwasserschutz gehört ebenfalls eine gut funktionierende und ausreichende Deichentwässerung. Die dazu noch vor dem zweiten Weltkrieg eingebaute Drainageleitung aus Porosit, einem porösen, wasserdurchlässigen Betonrohrmaterial für Drainagezwecke in einem Durchmesser zwischen 200 und 400 mm, wies stellenweise Einbrüche aber auch starke Inkrustationen und Auswaschungen auf und sollte durch ein modernes Rohrleitungsmaterial möglichst zeitnah ausgewechselt werden, um ein weiteres Einstürzen des maroden Altkanals zu verhindern. Die Entscheidung fiel auf Kunststoffrohre aus Polyethylen und Polypropylen, die eine sehr hohe Lebensdauer und baustellengerechte Verarbeitungsmöglichkeiten bieten. Die von den Herstellern standardgemäß als Stangenware angebotenen Rohre wurden werkseitig mit den für die Drainagefunktion notwendigen Bohrungen versehen und sollten je nach Haltungsbedingungen einerseits als zwei Meter lange Kurzrohrmodule, andererseits als bauseitig verschweißte Langrohrstränge eingebaut werden. (Bild2)

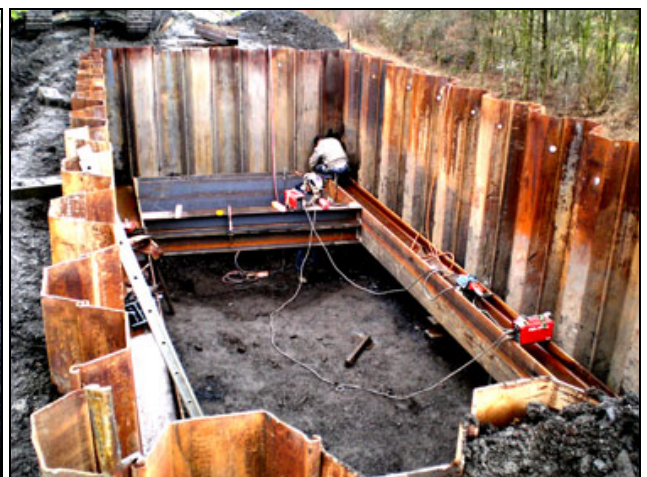
Bild3: Erstellung der 11 Meter tiefen Baugruben

In diesem Fall wurden die 11 Meter langen Spundwände für die Gruben durch die Firma FST Spezialtiefbau Finsterwalde eingerüttelt und mit doppelter Gurtung aus zwei übereinander verschweißten Stahlträgern gesichert. Eine andere, zuvor beauftragte Tiefbaufirma konnte den besonders schwierigen Verhältnissen sowohl technisch nicht gerecht werden und meldete noch während der Baumaßnahme auch wirtschaftliche Insolvenz an. Die Firma KURT Kanal- und Rohrtechnik GmbH, die nun den Zuschlag für die Weiterführung der gesamten Baumaßnahme erhielt, musste einen Großteil der bereits angelegten Gruben in Kooperation mit der FST Finsterwalde komplett neu erstellen. (Bild3)

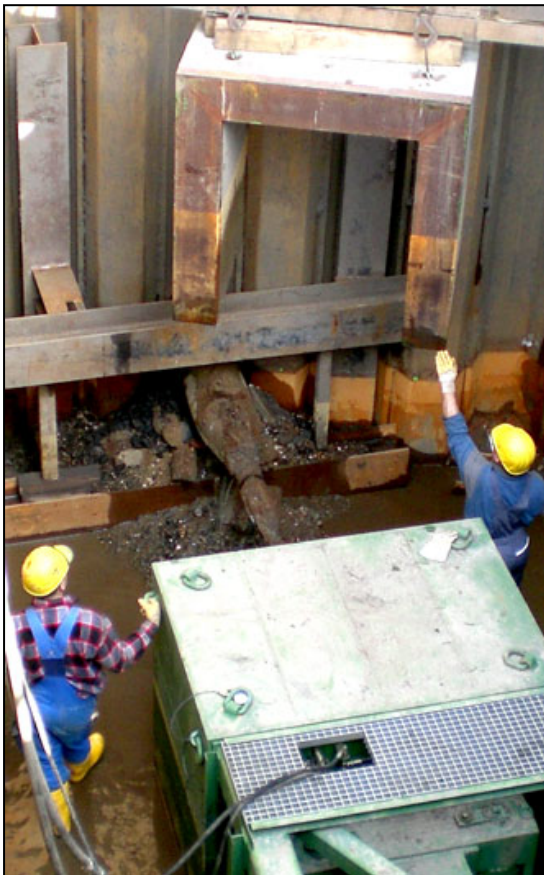
Bild4: Die Bersthülse erreicht die Maschinengrube

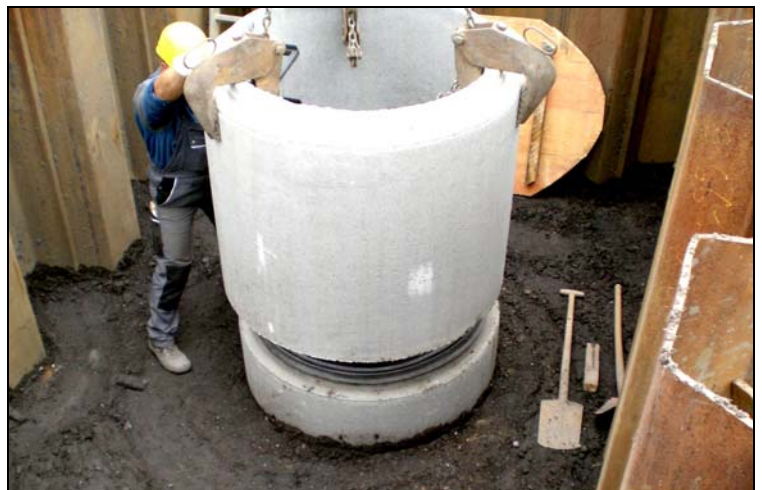
Bild5: Neuerstellung der Schachtbauwerke
